# Aproximació a l'estudi de les inundacions del pla de Portmany des de 1940 i del risc actual d'inundació

per Vicent Prats Ramon

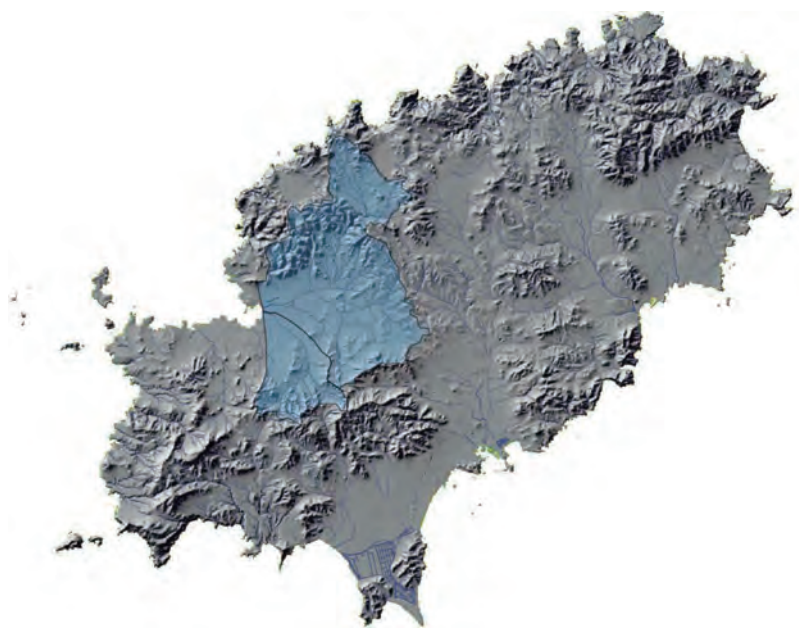
Figura 1. En blau es delimiten les conques que desemboquen al pla de Portmany: la del torrent de Buscastell (al nord) i la del torrent des Regueró (al sud).  
Font: WMS procedents de l'IDEIB.

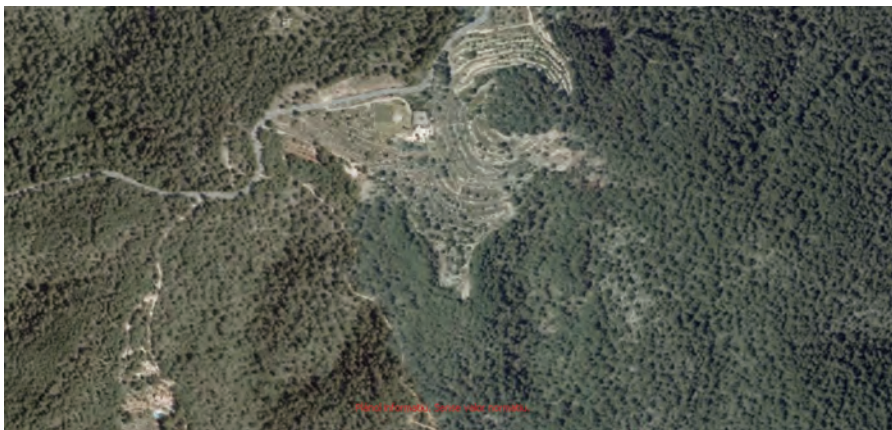
A dalt, figures 7 i 8 per aquest ordre. Figura 7: Imatge de 1956 d'una zona en el límit nord de la conca del torrent de Buscastell. S'hi observa la intensitat de l'ús agrícola i la poca densitat del bosc. Figura 8: Imatge de 2012 de la mateixa zona en el límit nord de la conca del torrent de Buscastell. S'hi observa una major extensió i densitat forestal i la regressió de l'ús agrícola.

vissa. Moltes finques s'han abandonat i han estat envaïdes pel bosc (primer els va passar a les terres de més mala qualitat o on era més difícil sembrar, però després l'abandó ha afectat fins i tot els terrenys més fèrtils). Els ramats de bestiar són avui en dia testimonials. Com a conseqüència de l'abandó de l'agricultura i de la ramaderia, els boscos s'han estès molt, tenen un sotabosc molt desenvolupat i els pins han augmentat molt en densitat i port. A més, la pràctica desaparició de la ramaderia ha comportat que a les zones no forestades, la vegetació herbàcia sigui molt dominant i que el sòl no estigui descobert, llevat de zones ermes o de després de llaurar. Un exemple de la magnitud d'aquests canvis en els usos del sòl es pot observar a les figures 7 i 8.

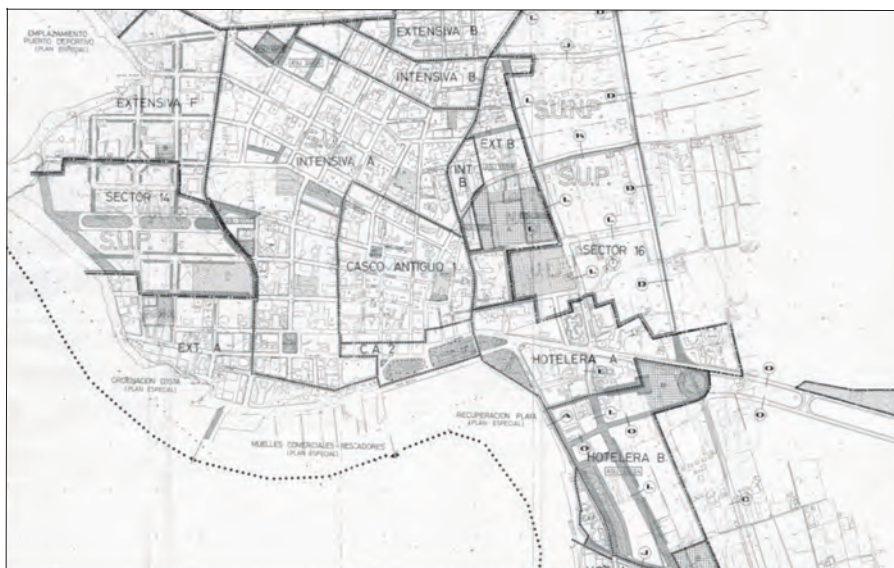
A l'esquerra, a dalt, figura 10: Fragment del plànol d'ordenació núm. 3.3 del PGOU de Sant Antoni de Portmany. S'hi pot observar el sòl urbà amb la seua qualificació i el sòl urbanitzable.

A baix, figura 11: Àrea d'actuació en sòl urbà 33/04, a l'entorn de les desembocadures dels torrents de Buscastell i des Regueró. S'hi indiquen els torrents de Buscastell (línia vermella) i des Regueró (línia verda).

denominació de sector 16, vegeu la figura 10), tot i que l'any 1999 varen ser reclassificats a sòl rústic per la Llei 6/1999, de 3 d'abril, de les directrius d'ordenació del territori i de mesures tributàries. Els sòls que actualment tenen la classificació d'urbans dins el pla de Portmany apareixen en gris a la figura 12.

Cal destacar que els terrenys a l'entorn de les desembocadures dels torrents de Buscastell i des Regueró es varen classificar com a urbans amb la categoria de zona hotelera B i s'hi va delimitar una àrea d'actuació en sòl urbà,<sup>3</sup> l'ASU 33/04. Com es veu a la figura 11, queda de manifest que en l'avaluació de l'aptitud dels terrenys no es va tenir en consideració el risc d'inundació, ja que ni tan sols s'utilitzà l'opció que donava el Pla Provincial de 1973 de fer una franja d'espais lliures públics en el perímetre dels torrents; ben al contrari, l'ASU preveu el cobriment parcial del torrent de Buscastell perquè per damunt s'hi projectava un carrer.

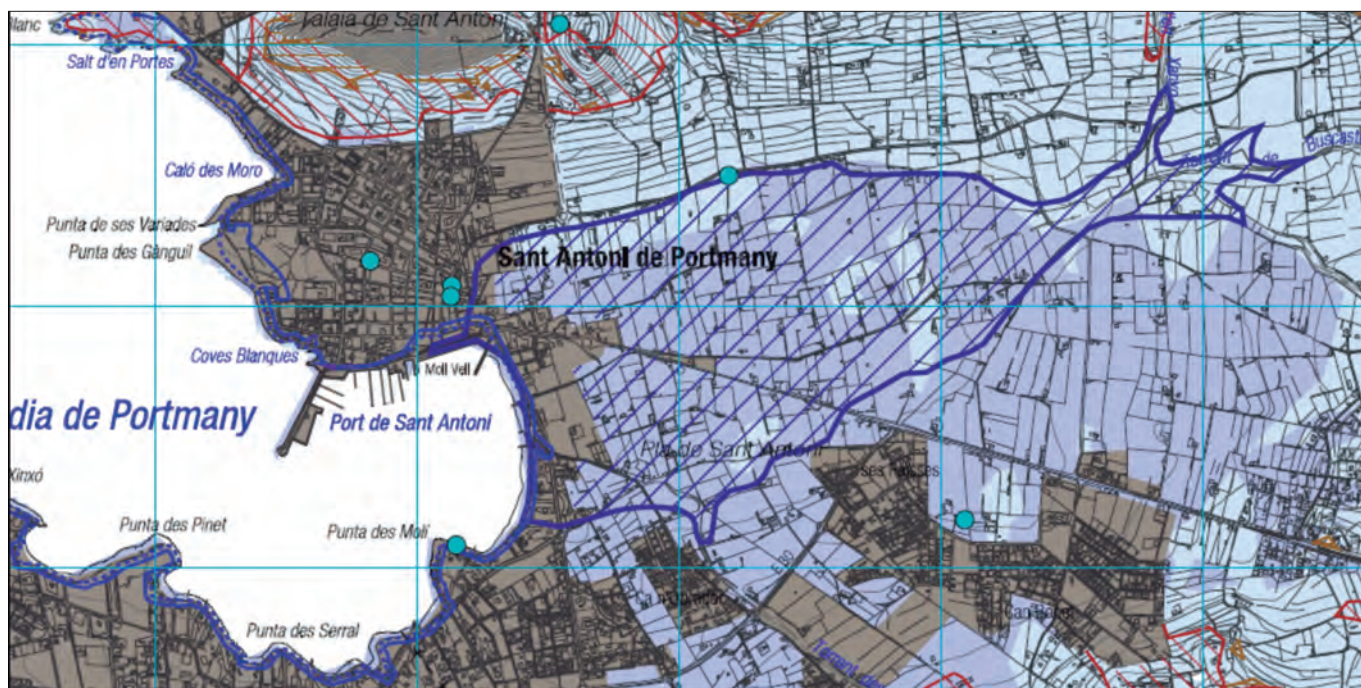
Figura 12. Fragment del full núm. 9 de la sèrie 3 de mapes, corresponent a les àrees de prevenció de riscos, BIC, LIC i ZEPA del Pla territorial insular d'Eivissa i Formentera. Es grafien en gris les àrees urbanes o urbanitzables, i la trama i el perímetre blau més fosc corresponen a la zona amb risc d'inundació.

El Pla territorial insular d'Eivissa i Formentera (PTEF) es va aprovar definitivament el 21 de març de 2005. Aquest Pla inclou, per primera vegada, un reconeixement del risc d'inundació al pla de Portmany, de tal manera, que a la sèrie 3 de mapes, el full núm. 9, grafia tota la plana geomorfològica d'inundació tal com havia estat delimitada l'any 2002 en un estudi encarregat pel Govern de les Illes Balears (Gelabert 2002). La figura 12 mostra l'àmbit que el PTEF va delimitar com a àrea de prevenció de risc d'inundacions al pla de Portmany. Cal fer notar que hi ha una superfície important inclosa en zona de risc que està classificada com a urbana (grafada en gris) a la desembocadura dels torrents. La regulació específica del risc d'inundació es troba a la Disposició addicional quarta del pla, que, en realitat, constitueix un recordatori de la nor-

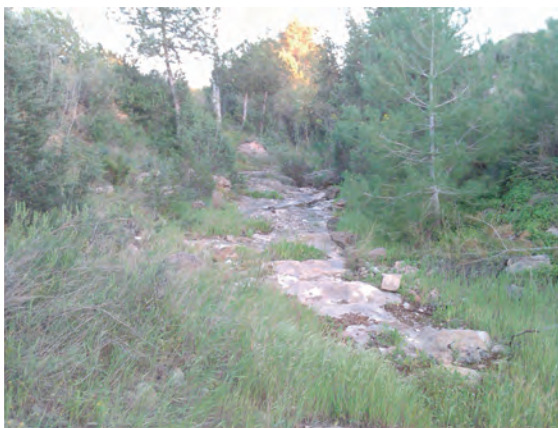
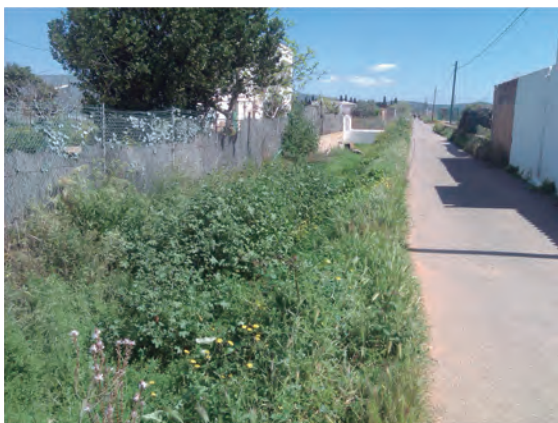
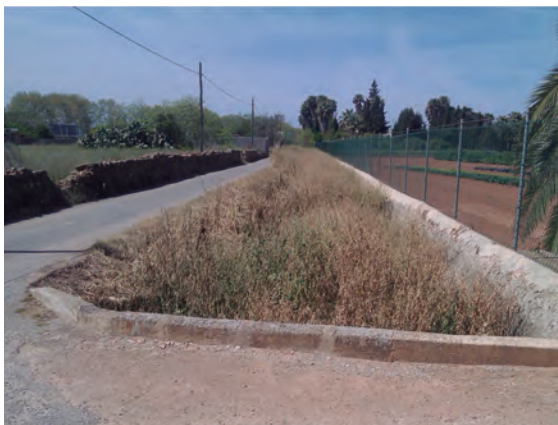
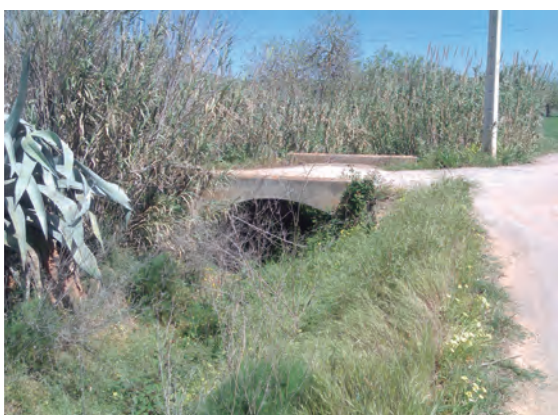
De dalt a baix, per aquest ordre: Figura 13: Vegetació al llit del torrent des Regueró. Figura 14: Llit del torrent de Buscastell tapat de vegetació. Figura 15: Llit del torrent de Buscastell tapat de vegetació seca. Figura 16: Llit del torrent de Buscastell cobert de vegetació.

En primer lloc, els torrents, que es mantenien naturalment nets en els anys de plena activitat agrària, ara, en canvi, estan envaïts per tot tipus de vegetació (figures 13 a 16), per residus (figura 17) i per altres obstacles. En concret, pel que fa al torrent de Buscastell, cal dir que el pas per davall de la carretera de

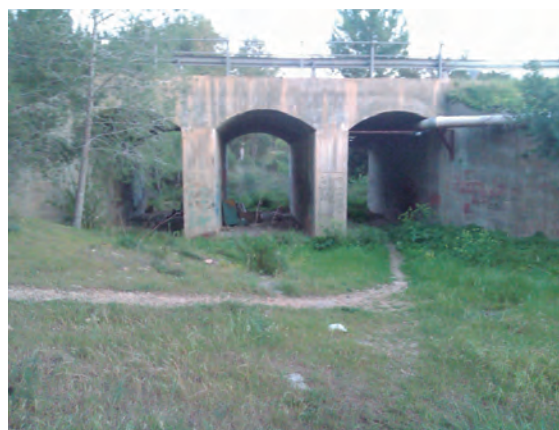
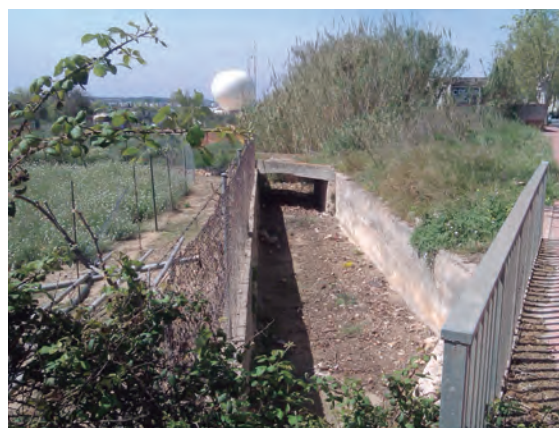
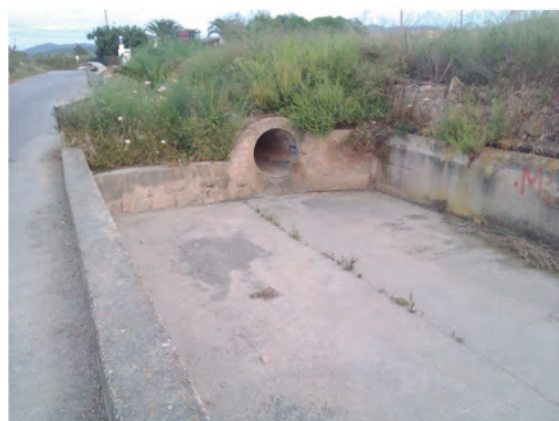
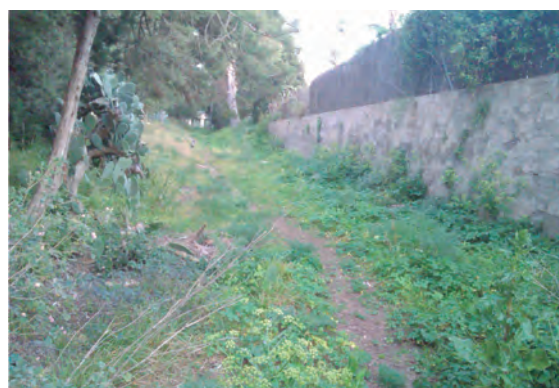
De dalt a baix, per aquest ordre: Figura 17: Residus davall un pont del torrent des Regueró. Figura 18: Llit canalitzat del torrent de Buscastell on travessa la carretera de Sant Antoni a Eivissa. Figura 19: Canalització mal dimensionada del torrent des Regueró. Figura 20: Tram del llit del torrent des Regueró confinat per un mur.

Sant Antoni a Eivissa no sembla prou ben resolt, ja que es fa en un angle excessivament pronunciat en comparació amb la dimensió del seu llit i la secció canalitzada té poca amplada (figura 18). Encara més mal resolt està el tram final del torrent des Regueró, ja que una part de la seua canalització s'ha fet amb un tub d'aproximadament 0'80 m de diàmetre (figura 19), la qual cosa contrasta amb la morfologia del seu llit natural, el qual un quilòmetre i mig més amunt té una fondària d'uns 5 metres i una amplada encara superior (figura 13). A més, més lluny de la desembocadura, s'han produït ocupacions i modificacions en els llits i les lleres dels torrents que n'afecten el curs.

tament coberta en el seu tram final (figura 20) i, sorprenentment, sembla que no té sortida a la mar, com a mínim, des de les obres del passeig marítim. La resta del traçat d'aquesta sèquia, quan transcorre per dins sòl urbà i circula entre establiments turístics (figures 21 i 22), està, en la seua major part, plena de vegetació (figura 22). Prop de la ronda nord de Sant Antoni se'n pot veure un tram més ben conservat (figura 23), tot i que com més s'endinsa dins el pla, en més mal estat es troba, tal com es pot veure a les figures (24 i 25). És important recordar que la importància de les séquies no és menor, i que aquesta en particular tenia un paper molt rellevant en el funcionament hídric del pla. Precisament, a la desembocadura d'aquesta séquia es trobava el pont que va ser destruït per la força de l'aigua en la inundació de 1958.

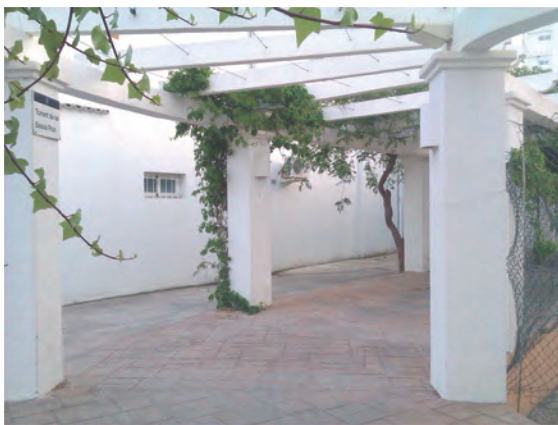
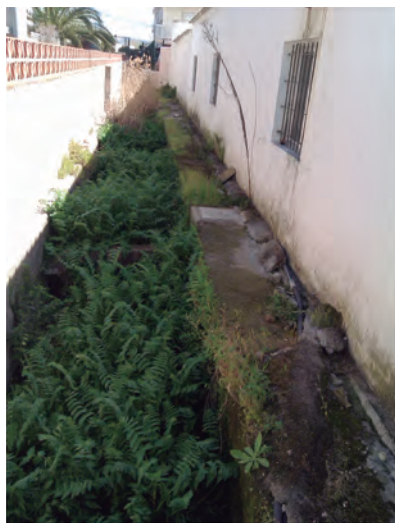
De dalt a baix, per aquest ordre:  
Figura 21:  
Tram cobert del torrent de sa Bassa Roja cobert al seu tram final, sense sortida a la mar.  
Figura 22:  
El torrent de sa Bassa Roja abans del tram cobert.

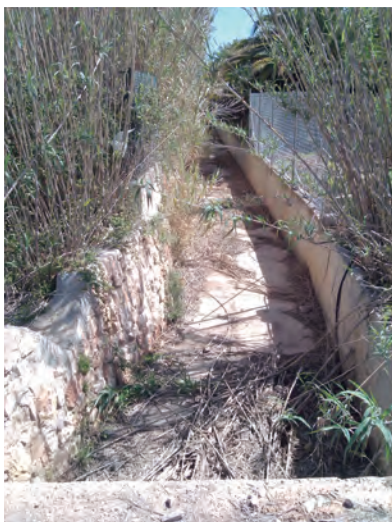
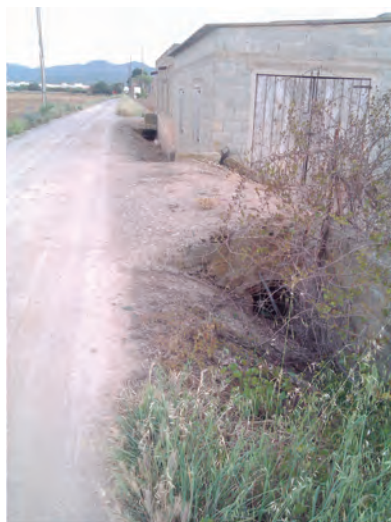
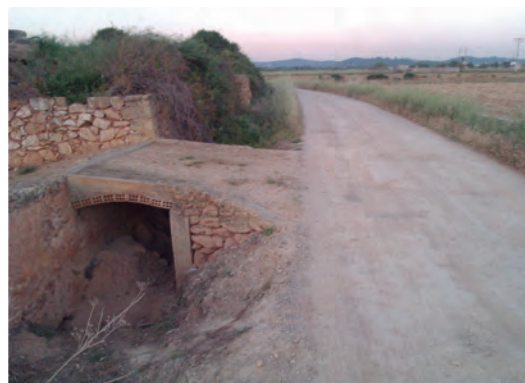
D'esquerra a dreta, per aquest ordre: Figura 23: El torrent de sa Bassa en la zona més ben conservada. Figura 24: Pontets sobre una séquia que connecta amb el torrent de sa Bassa Roja, a l'interior del pla. Figura 25: Pontet sobre una séquia que connecta amb el torrent de sa Bassa Roja, a l'interior del pla.

També cal tenir present que les séquies que evacuaven l'excés d'aigua del pla en l'època en què es varen produir les inundacions descrites es troben avui en dia en una situació de total abandó. Algunes han estat destruïdes o han perdut la seua funció, i les que queden no es mantenen adequadament. Un cas destacable és el de la séquia anomenada torrent de sa Bassa Roja, que actualment està comple-

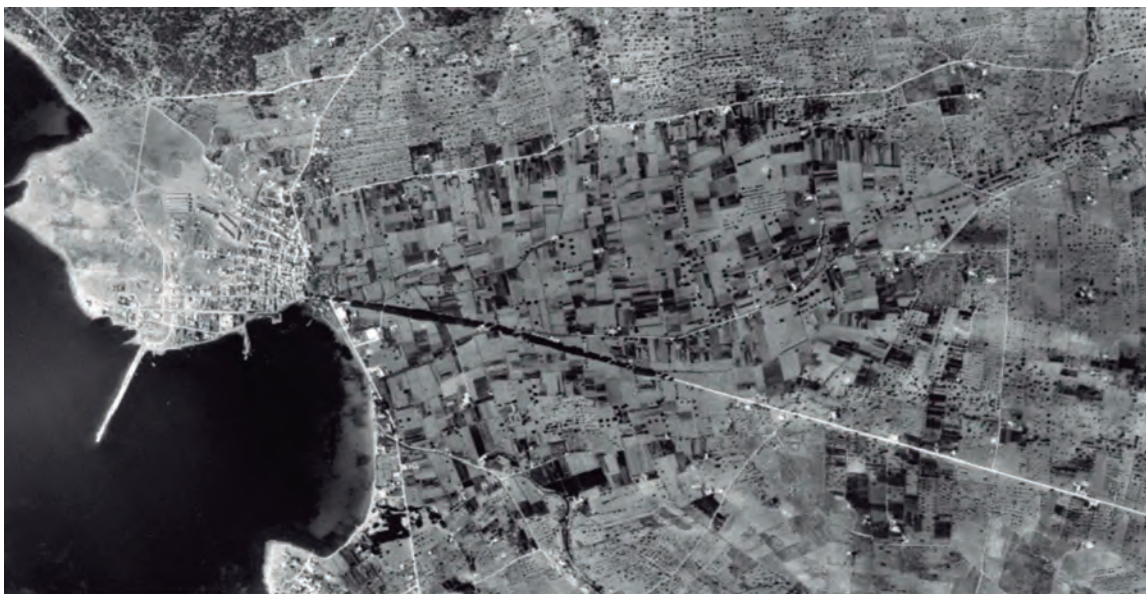
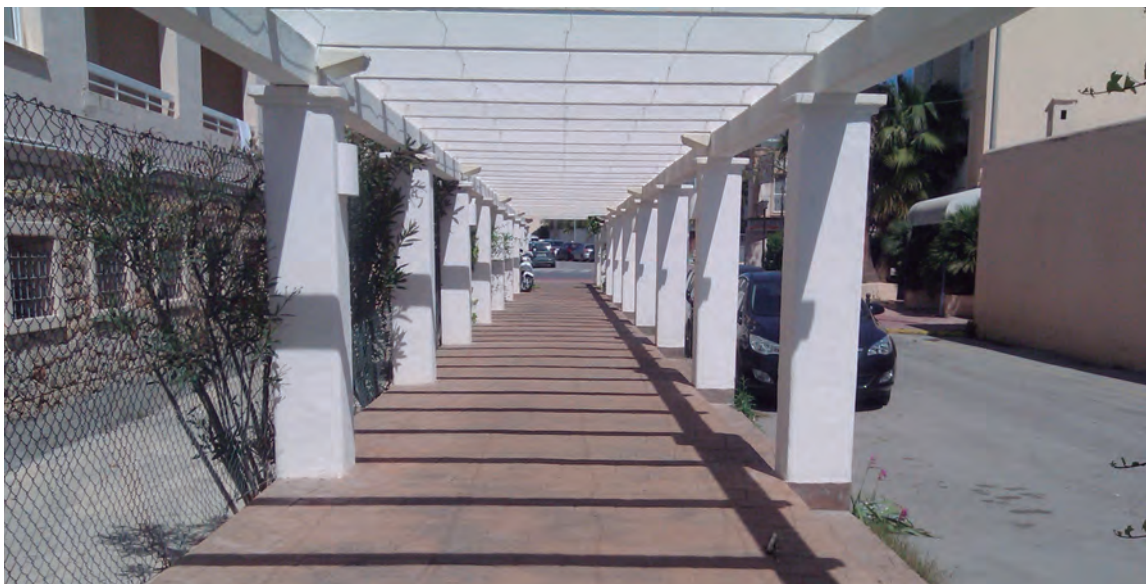
Fotografia superior:  
El pla de Portmany  
i el seu entorn l'any  
1956. Font: IDEIB.  
Fotografia inferior:  
Tram final cobert de la  
séquia de sa Bassa  
Roja, a ponent de  
l'Hotel Marco Polo.
